# Asbestinventarisatetest

Watouplein 10, 8978 Poperinge

Attestnummer : 20230110-000316.000

Uitgegeven op : 10.01.2023

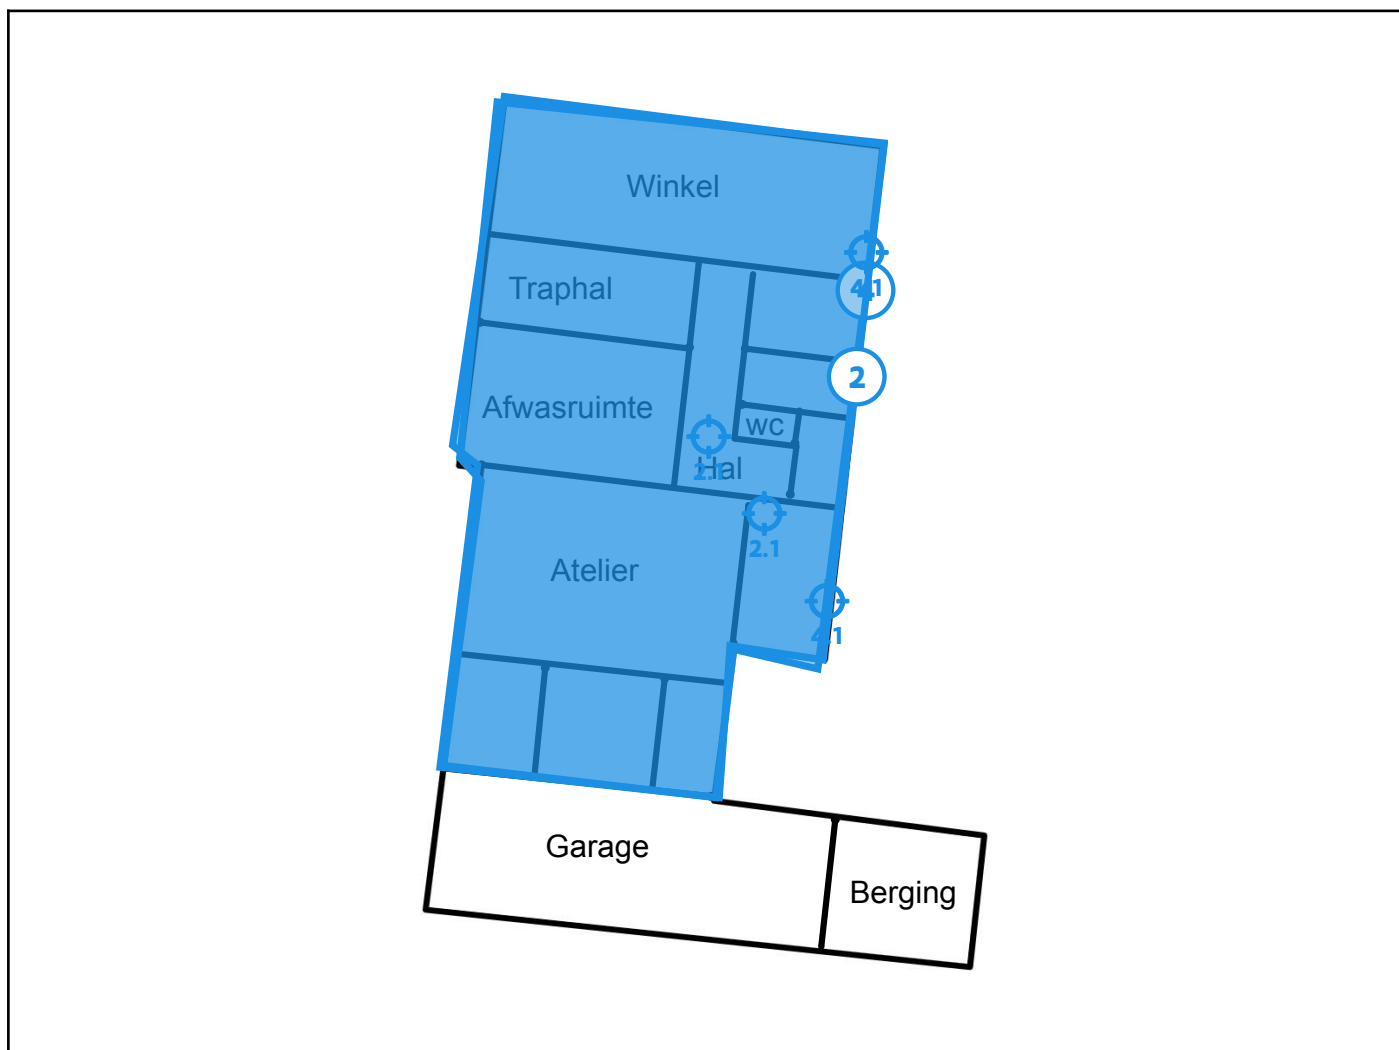
## Plan 1.1: Gelijkvloers

Beschrijving	Type	Actie
2. Pleisterwerk plafond	Geen asbest	-
2.1 Code: MM02	Mengmonster	-
4. Pleisterwerk muren	Geen asbest	-
4.1 Code: MM01	Mengmonster	-

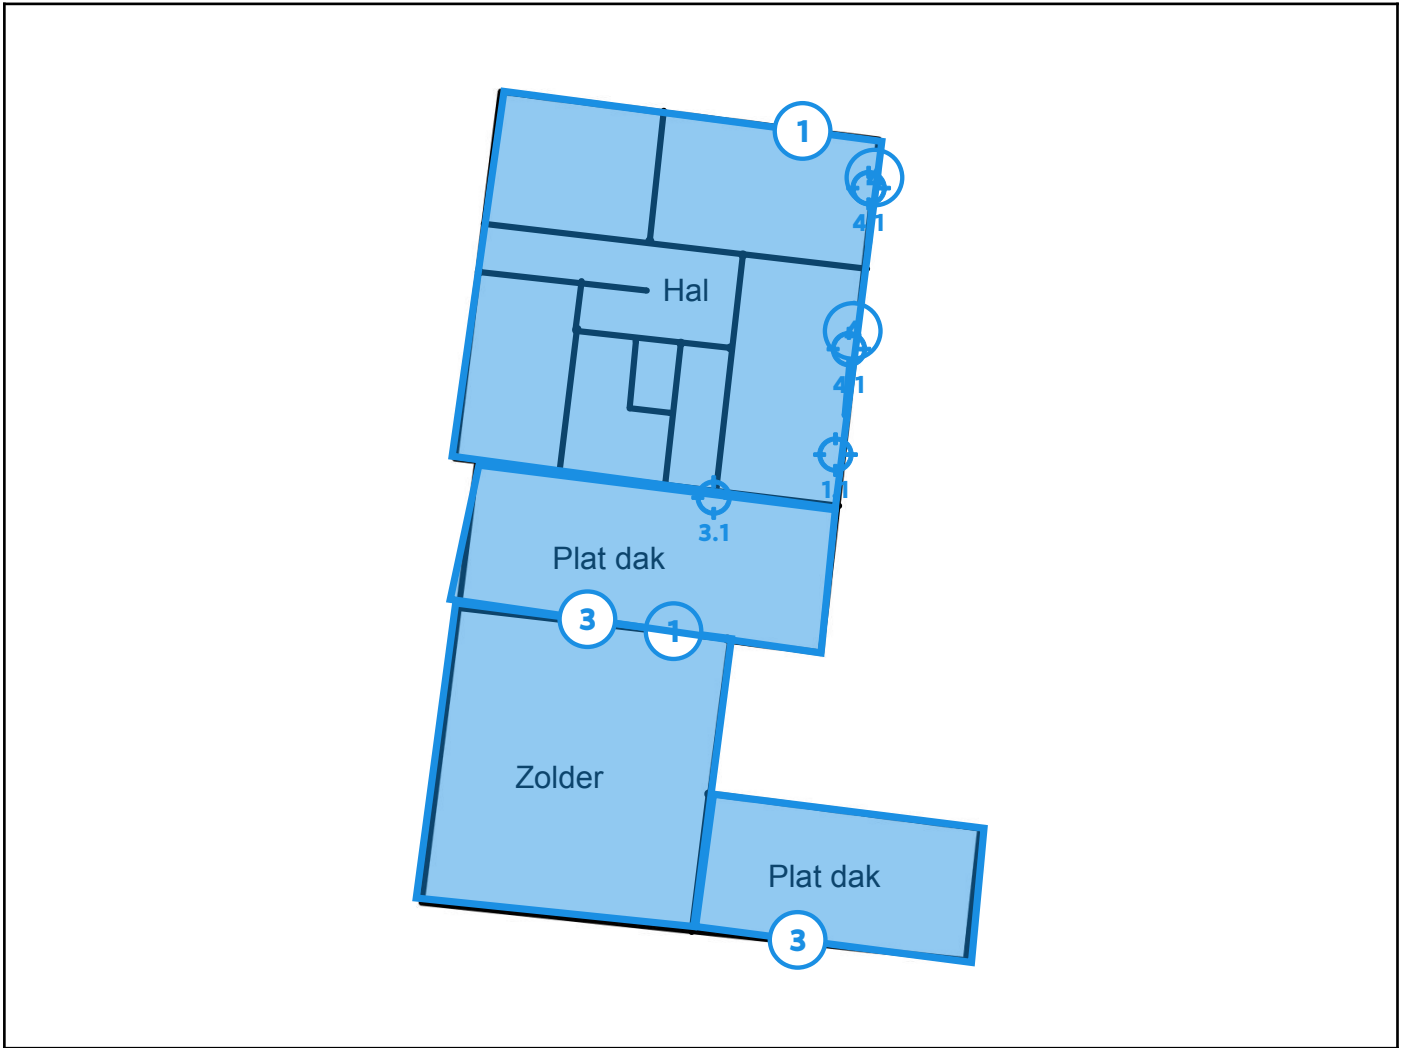
## Plan 1.2: Verdiep

Beschrijving	Type	Actie
1. Onderdakplaten	Geen asbest	-
1.1 Code: MM03	Puntmonster	-
3. Roofing op plat dak	Geen asbest	-
3.1 Code: MM04	Puntmonster	-
4. Pleisterwerk muren	Geen asbest	-
4.1 Code: MM01	Mengmonster	-

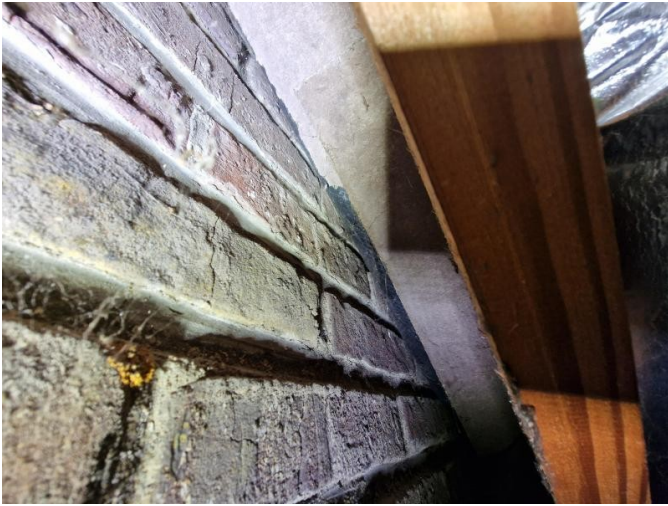
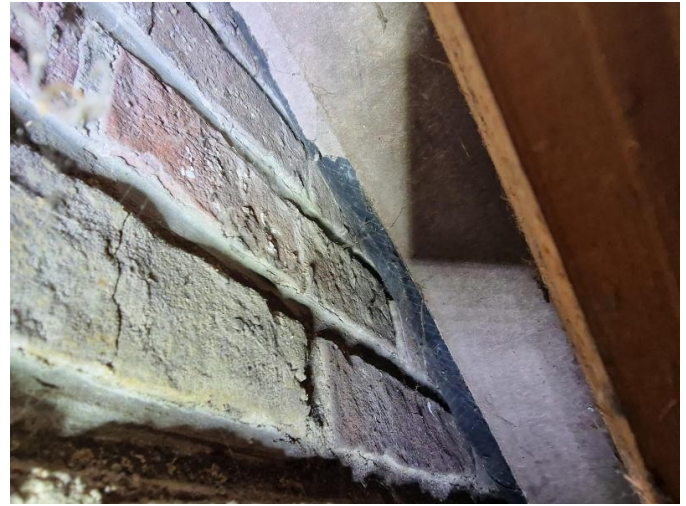
Geen asbest

Beschrijving	Onderdakplaten
Omgeving	Binnen
Primaire drager	Schuin dak
Bindmiddel van materiaal	Cement

<b>Gebondenheid op basis van bindmiddel</b>	Hecht
<b>Hoeveelheid (oppervlakte - dikte - aantal)</b>	• 150,00 m <sup>2</sup> - 0,50 cm - 1 stuk
<b>Totaal volume</b>	0,75 m <sup>3</sup>
<b>Identificatiemethode</b>	Vaststelling met monstername
<b>Destructieve handeling voor identificatie</b>	Nee

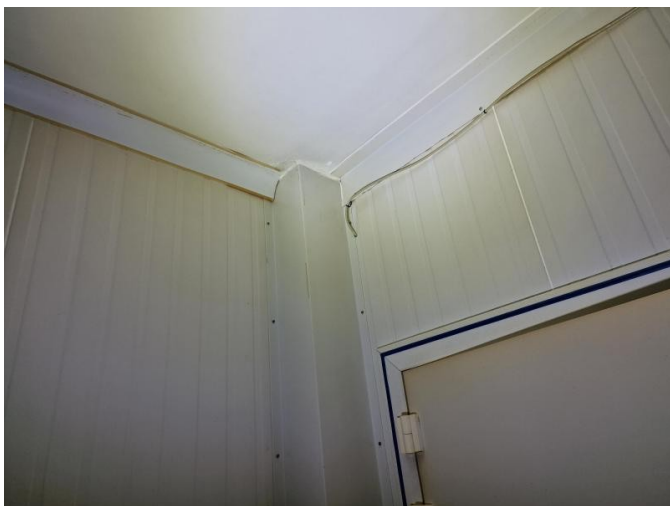
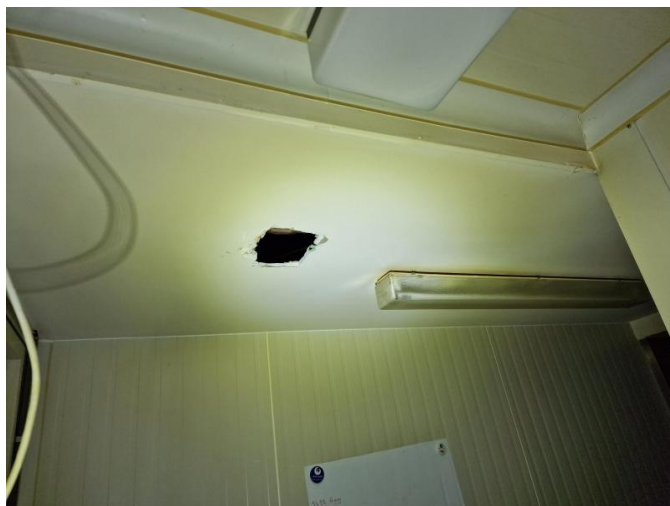
## Fiche 2: Pleisterwerk plafond

Geen asbest

Beschrijving	Pleisterwerk plafond
Omgeving	Binnen
Primaire drager	Plafond
Bindmiddel van materiaal	Gips - kalk

<b>Gebondenheid op basis van bindmiddel</b>	Niet-hechtgebonden
<b>Hoeveelheid (oppervlakte - dikte - aantal)</b>	• 300,00 m <sup>2</sup> - 1,00 cm - 1 stuk
<b>Totaal volume</b>	3,00 m <sup>3</sup>
<b>Identificatiemethode</b>	Vaststelling met monstername
<b>Destructieve handeling voor identificatie</b>	Nee

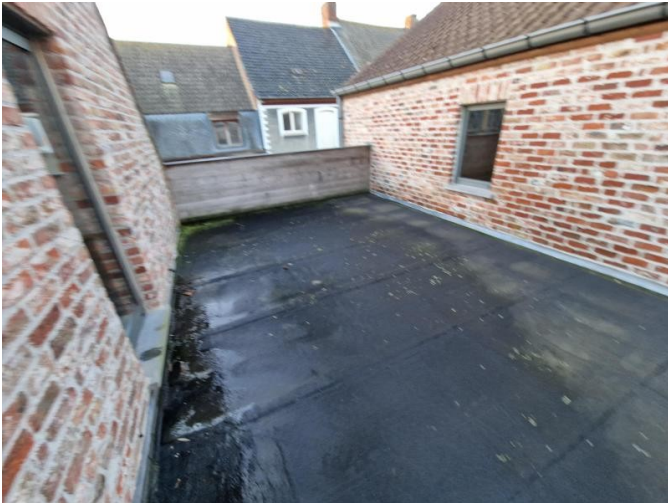
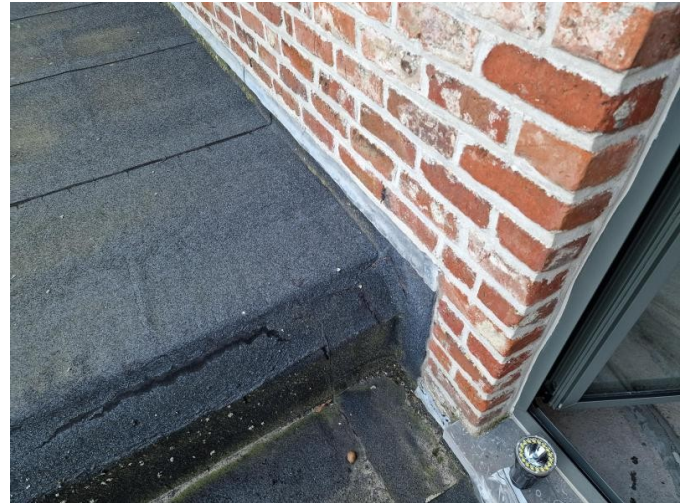
## Fiche 3: Roofing op plat dak

Geen asbest

Beschrijving	Roofing op plat dak
Omgeving	Buiten
Primaire drager	Plat dak
Bindmiddel van materiaal	Bitumen (roofing, teer, asfalt)

<b>Gebondenheid op basis van bindmiddel</b>	Hecht
<b>Hoeveelheid (oppervlakte - aantal)</b>	• 65,00 m <sup>2</sup> - 1 stuk
<b>Totale oppervlakte</b>	65,00 m <sup>2</sup>
<b>Identificatiemethode</b>	Vaststelling met monstername
<b>Destructieve handeling voor identificatie</b>	Nee

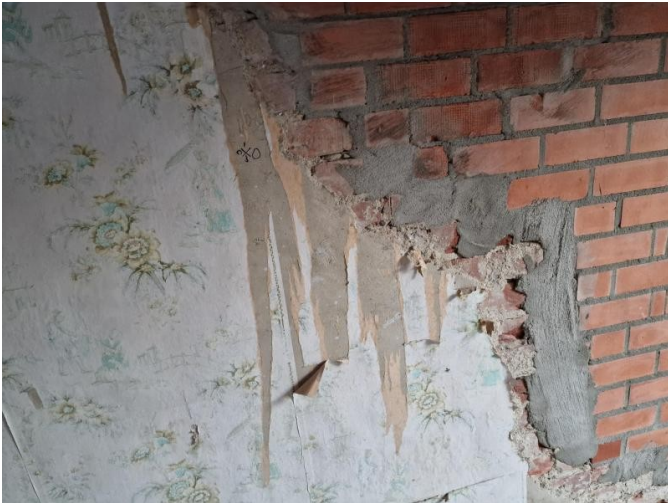
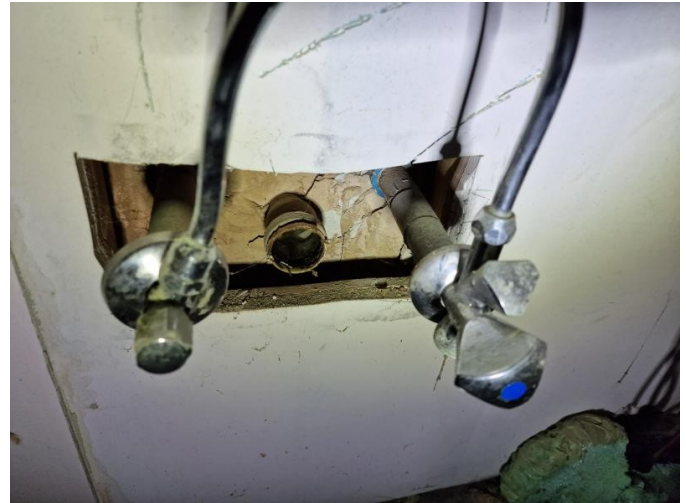
## Fiche 4: Pleisterwerk muren

Geen asbest

Beschrijving	Pleisterwerk muren
Omgeving	Binnen
Primaire drager	Binnenwand

<b>Bindmiddel van materiaal</b>	Gips - kalk
<b>Gebondenheid op basis van bindmiddel</b>	Niet-hechtgebonden
<b>Hoeveelheid (oppervlakte - dikte - aantal)</b>	• 300,00 m <sup>2</sup> - 1,00 cm - 1 stuk
<b>Totaal volume</b>	3,00 m <sup>3</sup>
<b>Identificatiemethode</b>	Vaststelling met monstername
<b>Destructieve handeling voor identificatie</b>	Nee
